AGROTEL

Membranhalle

DLG-Prüfbericht 6099

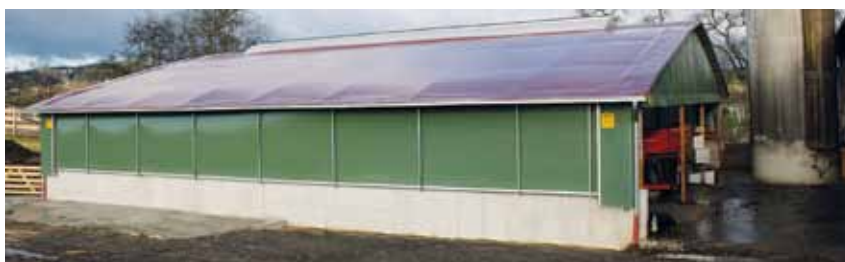
Die Membranhalle der Firma AGROTEL ist eine freitragende Stahlgitterrahmenhalle in Leichtbauweise mit einer reißfesten, beschichteten Polyester-Membran. Die Hallenkonstruktion im Baukastensystem kann bis zu einer Spannweite von 60 m freitragend in variablen Längen ausgeführt und mit verschiedenen Bauwerksteilen kombiniert werden. Sie erlaubt eine großzügige Gestaltungsfreiheit für die landwirtschaftliche Nutzung. Der Grundaufbau besteht aus Doppel-T Profilen oder Formrohren aus verzinktem Stahl als Tragwerk und einer speziell konfektionierten Membran, die das Dach und gegebenenfalls die Seitenteile der Hallen bilden. Die Seitenteile können alternativ mit Windschutznetzen, Curtain-Systemen, Türen oder Toren ausgeführt werden.

Im Dachbereich ist der Einbau eines verstellbaren Firsts möglich. Konstruktion und Form sind von der Nutzung der Halle und den klimatischen und baulichen Anforderungen abhängig. Aus der Statik der Membran ergeben sich die Anforderungen an das Stahl-Tragwerk und die Fundamente. Durch das geringe Eigengewicht der Membran von ca. 1 kg/m² sind teilweise leichtere Fundamente möglich als bei konventionellen Gebäuden mit schweren Bedachungen. Eine Kombination mit anderen Dachtypen wird nicht angeboten. Das begehbare Membrandach eignet sich nach Herstellerangaben auch für die Ausstattung mit Photovoltaik-Modulen. Diese werden mit dem Dachgerüst verschraubt. Es sind Dachneigungen von 12–18° üblich.

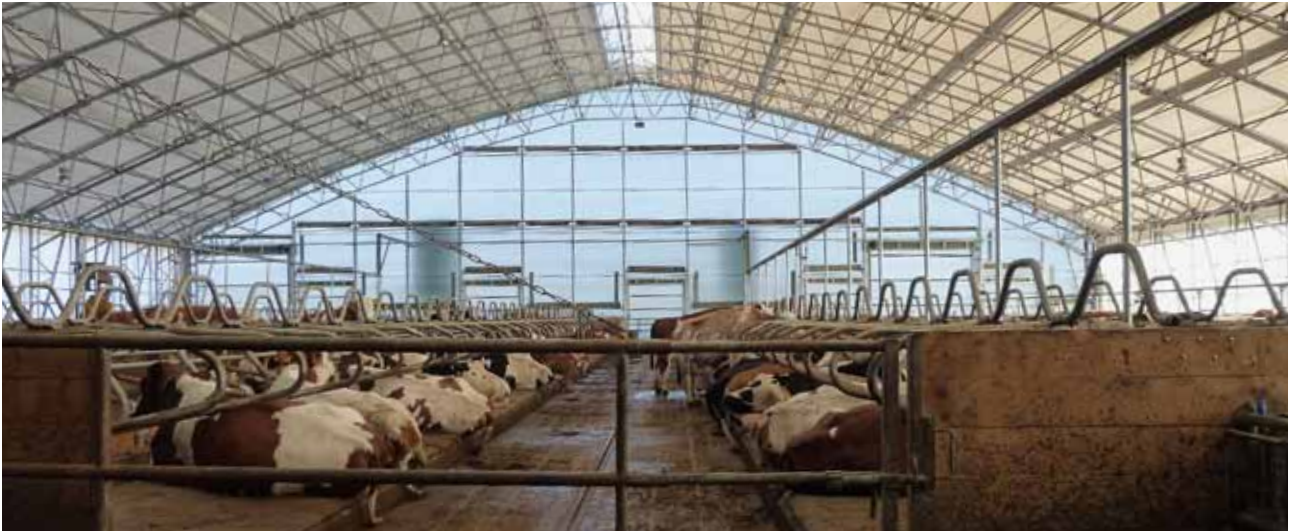
*Bild 2:
Testbetrieb – Milchviehhaltung (Liegehalle)*

Die Membranhalle überspannte einen sechsreihigen Liegeboxenlaufstall mit zwei flankierenden Futtertischen und einer zusätzlichen Wandliegeboxenreihe mit 160 Kuhplätzen und 80 Nachzuchtplätzen. Direkt an das Hauptgebäude, in dem sich der Liegebereich befand, schlossen sich ein weiterer Stallteil mit den Funktionsflächen für Melkstand, Wartebereich, Abkalbeboxen, Kälberboxen, Tankraum und weiteren Nebenräumen an. Die Liegehalle mit 43 m Breite und 48 m Länge sowie der Funktionsstall mit 32 m Breite und 33 m Länge ergeben eine überdachte Fläche von ca. 3100 m² (Bild 4).

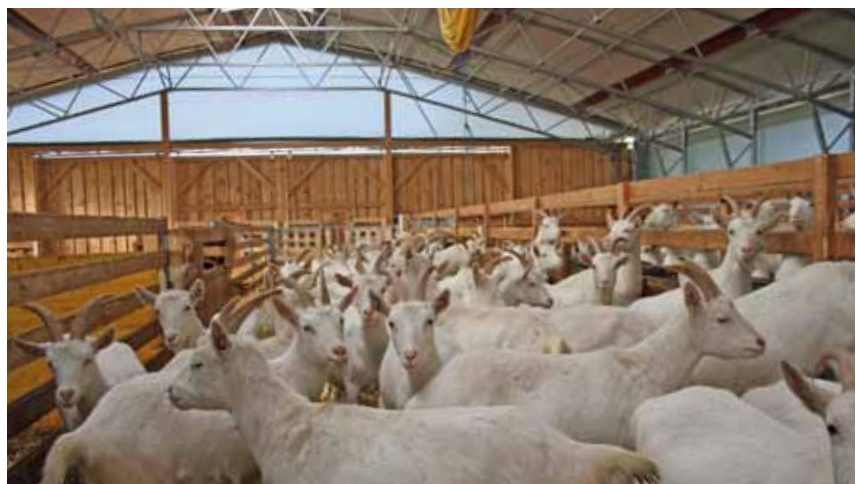
*Bild 3:
Testbetrieb – Ziegenstall*

Die Membranhalle lieferte mit 25 m Länge x 21 m Breite, abzüglich der Einbauten, eine Nutzfläche von insgesamt 467 m². Beide Stallhälften bestanden aus einer mit Stroh eingestreuten Liegefläche und jeweils einem Futterband (Bild 5). Zweimal pro Jahr wird der Stall gemistet. Zu Testbeginn war der Stall zwei Jahre alt.

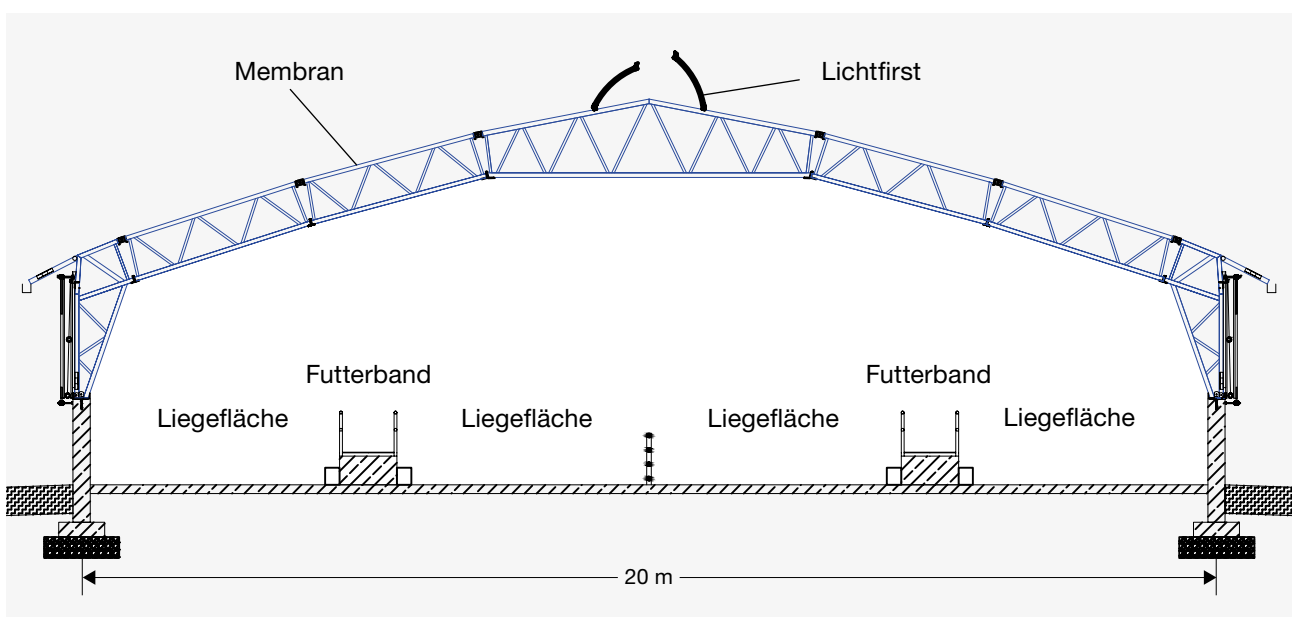
Bild 5:
Ziegenstall – Schnitt

Die Stahlkonstruktion der Membranhalle war auf ca. 1 m hohen Beton-Seitenwänden montiert. Die Wandfläche zwischen Betonwand und Traufe war an Süd- und Nordseite mit verstellbaren Curtain-Systemen ausgestattet, die Wetterseite durch eine Holzwand verkleidet. Die eingebauten Türen erlaubten den Tieren den Zutritt zum Auslauf. Alternativ kann die Holzwand auch zu beiden Seiten weit geöffnet werden. Die dem benachbarten, konventionellen Altstall zugewandte Giebelseite blieb offen. Auch diese Membranhalle verfügte über eine manuell verstellbare Firstöffnung. Das Dach war mit einer roten Membran versehen. Dies war eine Vorgabe der Genehmigungsbehörde.

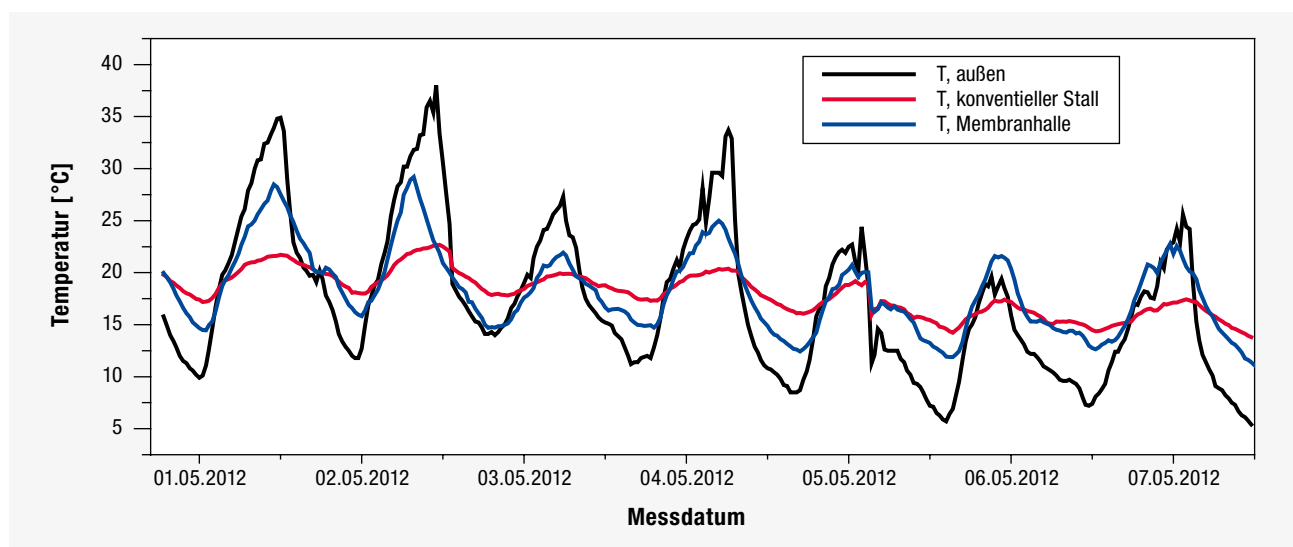
Bild 6:
Temperaturverlauf über 8 Tage (Ziegenbetrieb)

peraturen relativ schnell. Dies wird bei der exemplarischen Darstellung jeweils einer Woche während des Messzeitraumes deutlich (Bild 6 und 9).

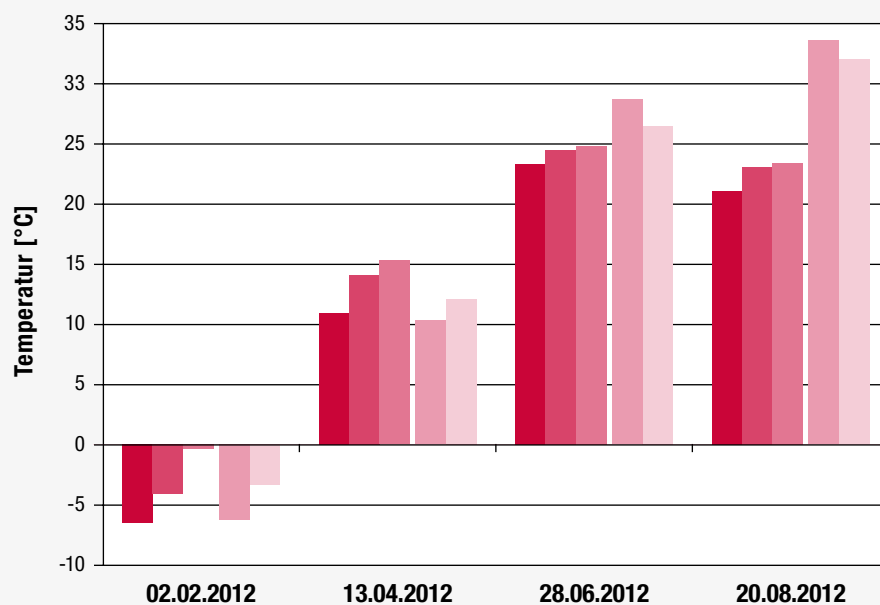
Bild 7:
Gemessene Momentantemperaturen im Vergleich an 4 Messzeitpunkten im Jahresverlauf

02.02.2012	13.04.2012	28.06.2012	20.08.2012
Ziegenstall: Außentemperatur [°C]	-6,5	10,9	23,3	21,1
Ziegenstall: Innentemperatur [°C]	-4,1	14,1	24,5	23,1
Ziegenstall, konventionell: Innentemp. [°C]	-0,4	15,3	24,8	23,4
Milchviehstall: Außentemperatur [°C]	-6,3	10,3	28,7	33,6
Milchviehstall: Innentemperatur [°C]	-3,4	12,1	26,5	32,0

Neben den kontinuierlichen Temperatur- und Luftfeuchtemessungen wurden an je zwei Tagen im Sommer und Winter Stichprobenmessungen an unterschiedlichen Punkten im Stall durchgeführt. Bild 7 (Seite 6) stellt die gemessenen Momentantemperaturen der vier Messtage gegenüber.

Hier lässt sich gut ablesen, dass in beiden Stallsystemen die Innentemperaturen im Winter nicht unter die Außentemperaturen fielen. Der konventionelle – gemauerte, aber nicht beheizte – Stall hat aufgrund der Gebäudemasse eine etwas bessere Wärmespeicherung und Wärmedämmung.

Umgekehrt lagen die Sommertemperaturen im Milchviehstall noch unter den Außentemperaturen. Im Ziegenstall stiegen die Innentemperaturen über die Außentemperatur an. Jedoch blieben die Temperaturen in der Membranhalle auf ähnlichem Niveau wie im konventionellen Stall. Trotz dieser Messwerte mieden die Ziegen den

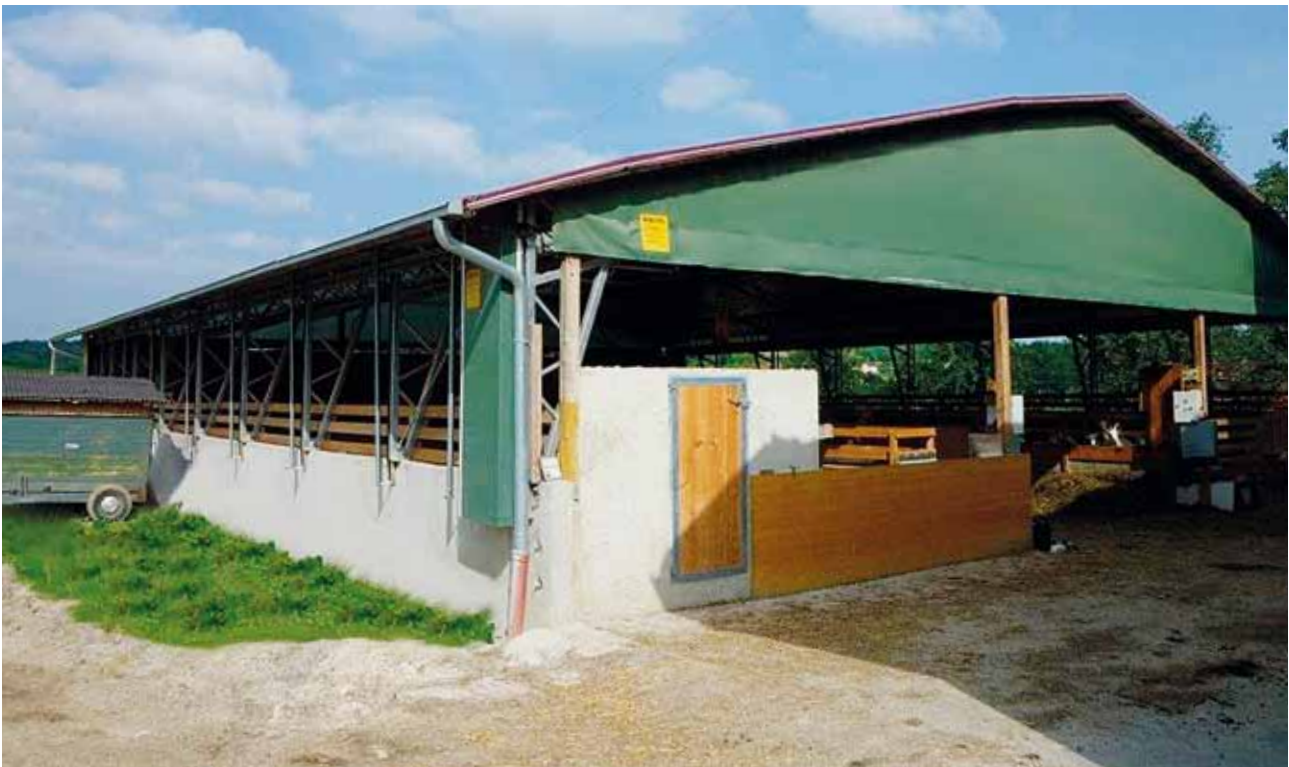
Bild 10 und 11:
Gute Querlüftung durch geöffnete Curtainsysteme und geöffneten First

Eine gute Querlüftung im Stall wird idealerweise über ausreichend offene Seitenflächen, z.B. durch zeitweilige Öffnung der Seitenflächen oder durch Windschutznetze und/oder über zusätzliche Ventilatoren erreicht. Ein offener, verstellbarer First ist Voraussetzung für alle Stallgrößen und -typen, damit die angewärmte, feuchte Luft entweichen kann.

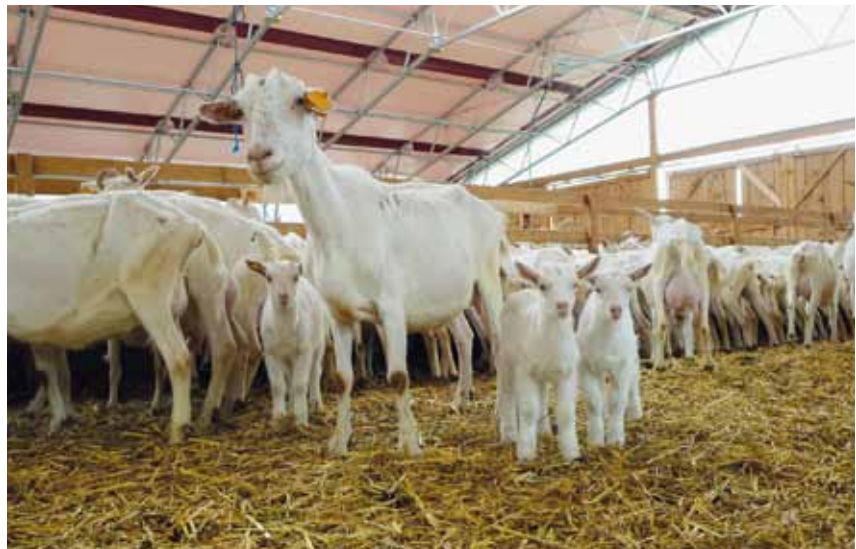
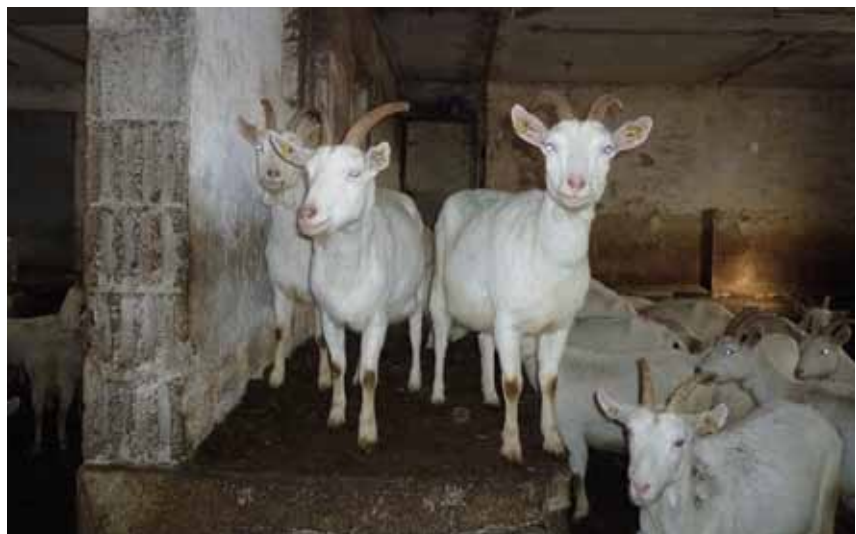
Bild 12 und 13:
Beleuchtung im Vergleich –
helle Membranhalle/eher dunkler konventioneller Stall

Am auffälligsten ist die Helligkeit im Inneren der Membranhallen. Die Messungen der Beleuchtungsstärke an verschiedenen Punkten im Stall zu verschiedenen Tages- und Jahreszeiten belegen diesen Eindruck. Zu allen Jahreszeiten wurden im Liegebereich der Tiere Beleuchtungsstärken zwischen 300 und 4000 lx gemessen.

die direkte oder indirekte Sonneneinstrahlung bedingt. Zum Vergleich erreichten die Werte im konventionellen Ziegenstall nur 30 bis 1500 lx. Das Mittel lag hier bei etwa 150 lx. Im Milchviehstall lagen die Beleuchtungsstärken im Liegebereich bei durchschnittlich 2000 lx.
